Số: 113/BQL.ĐNQ-QLTCMB  
V/v: Sửa chữa hư hỏng khe co giãn cầu  
ORB09A và mặt đường Km47, Dự án  
đường cao tốc Đà Nẵng – Quảng Ngãi

Số: 116.../TTKTVHĐNQ.N.KHKT  
V/v: Hư hỏng một số công trình trên  
tuyến đường cao tốc Đà Nẵng - Quảng  
Ngãi

**BIÊN BẢN HIỆN TRƯỜNG**

**V/v: Tình trạng hư hỏng một số công trình trên  
tuyến đường cao tốc Đà Nẵng - Quảng Ngãi**

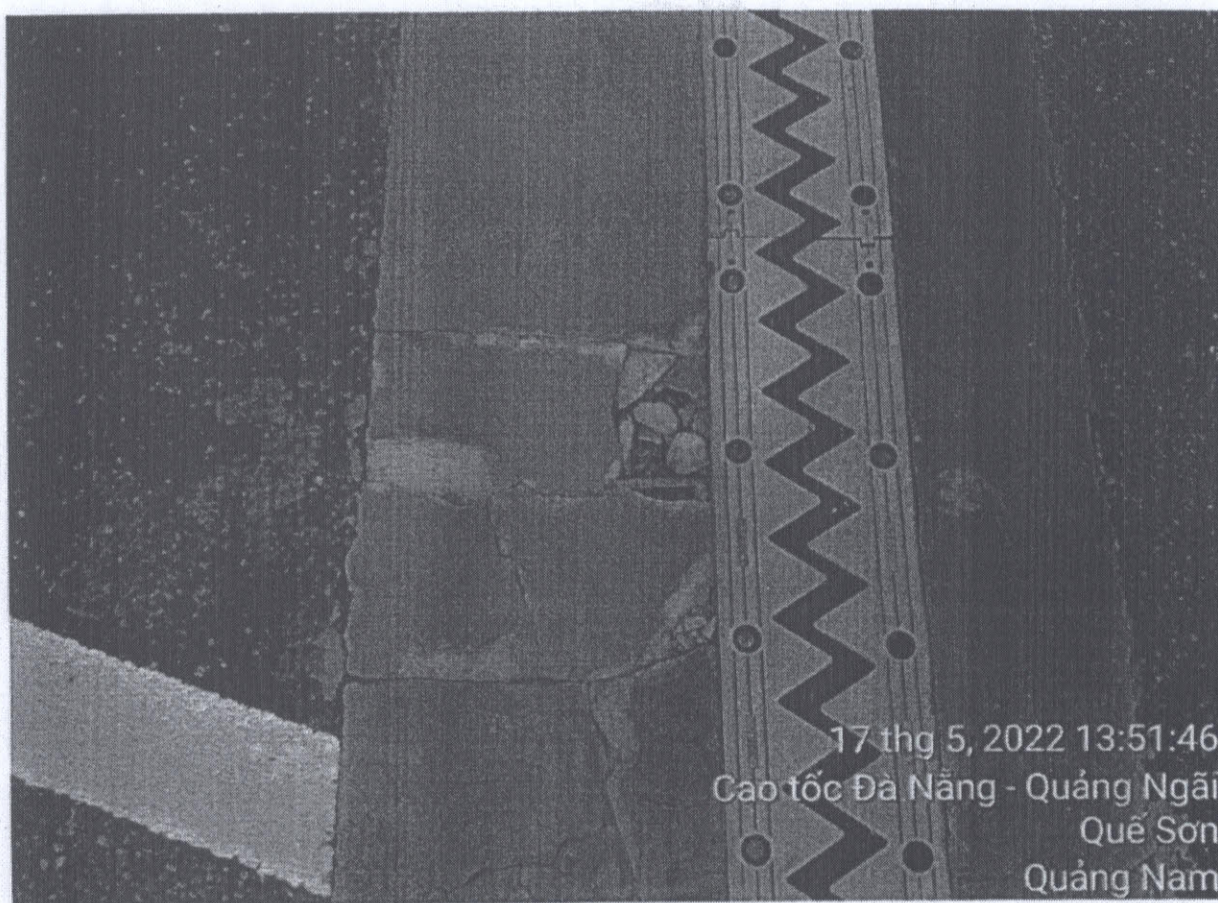
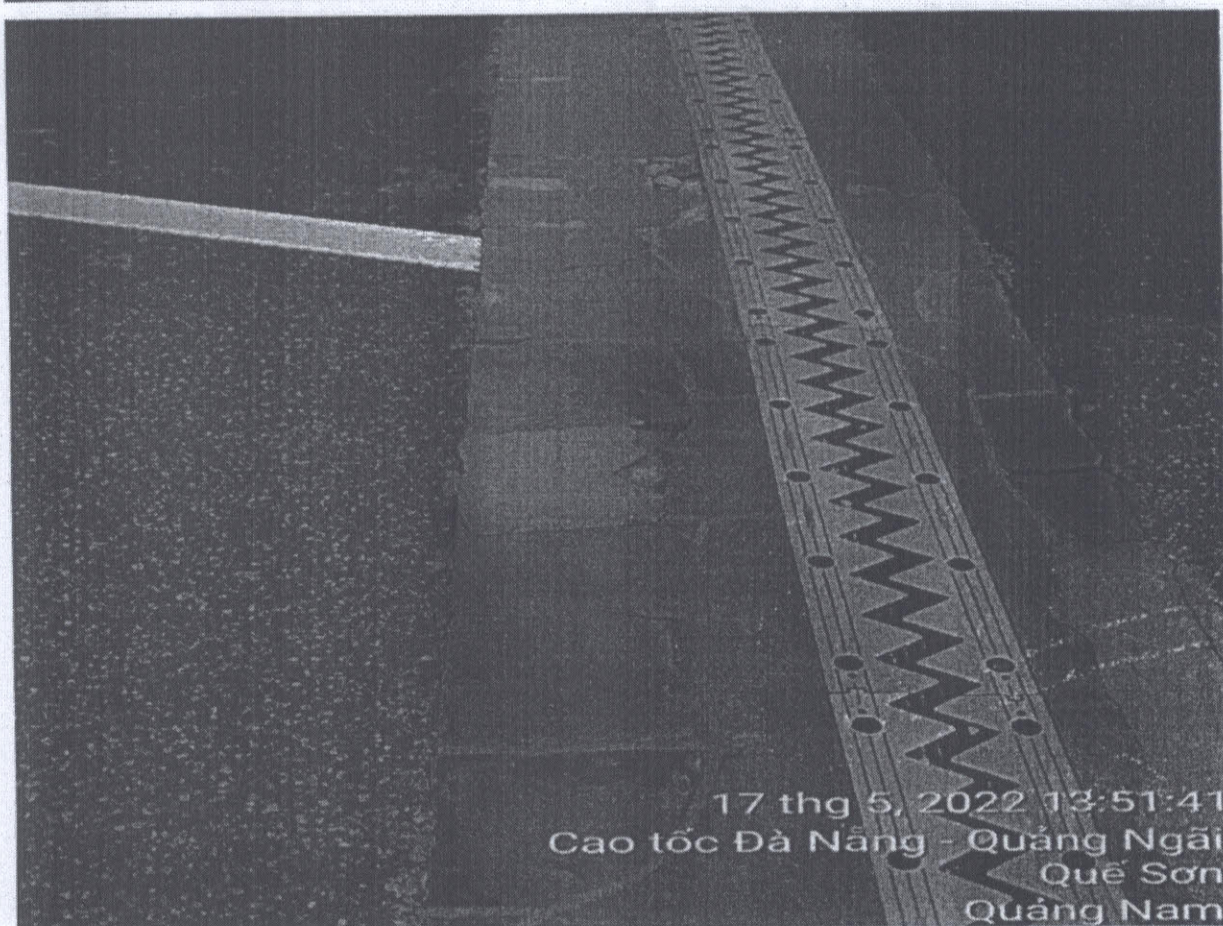
**KHE CO GIẢN TẠI MÓ A2 CẦU ORB09A – KM38+377 TT:**

1. Khe co giãn tại mố A2 cầu ORB09A (Km38+377) TT: lớp bê tông xi măng bị nứt vỡ, lộ thép ở bên trong;

- Thực hiện khắc phục sửa chữa hư hỏng khe co giãn mố A2 cầu ORB09A (Km38+377, Trái tuyến) thuộc Gói thầu số 5 và hư hỏng mặt đường tại Km47+00 (Phải tuyến) thuộc Gói thầu số 6, hoàn thành trước ngày 10/6/2022.

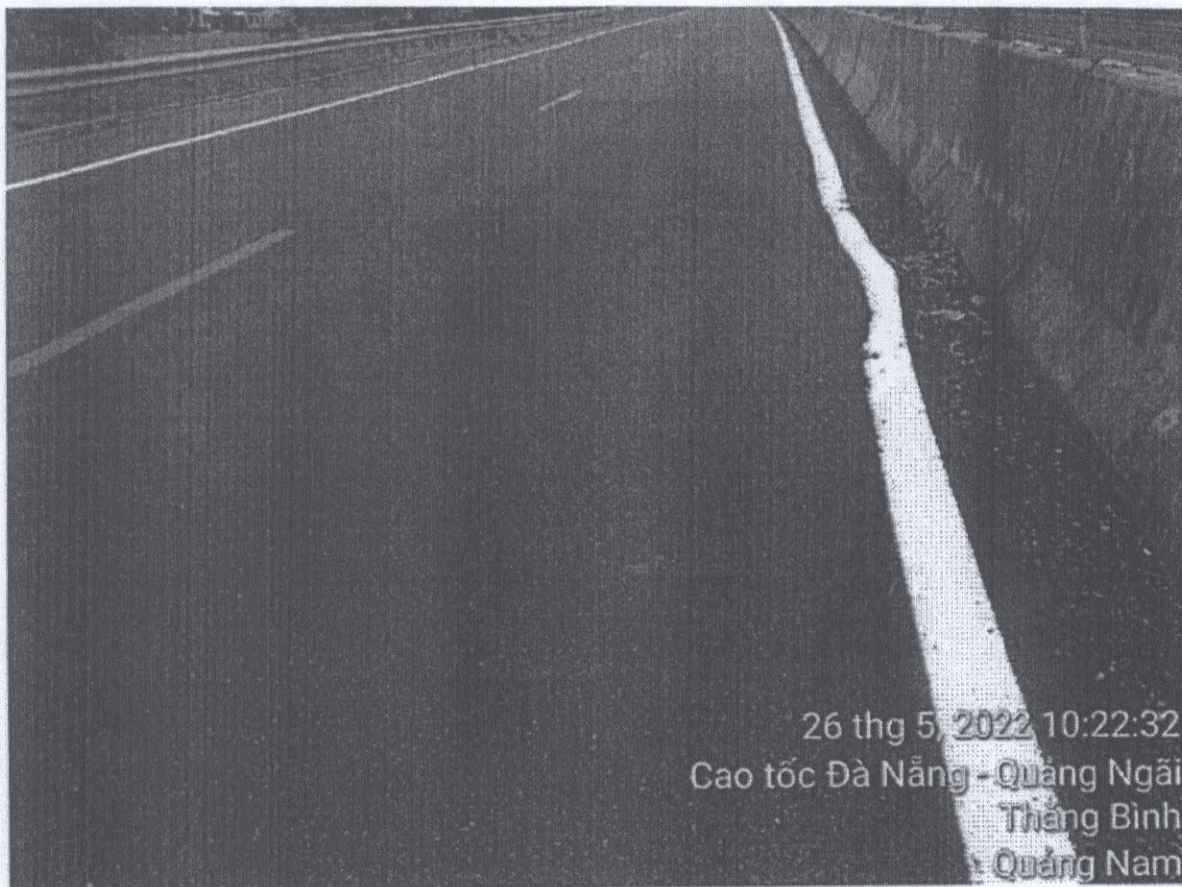
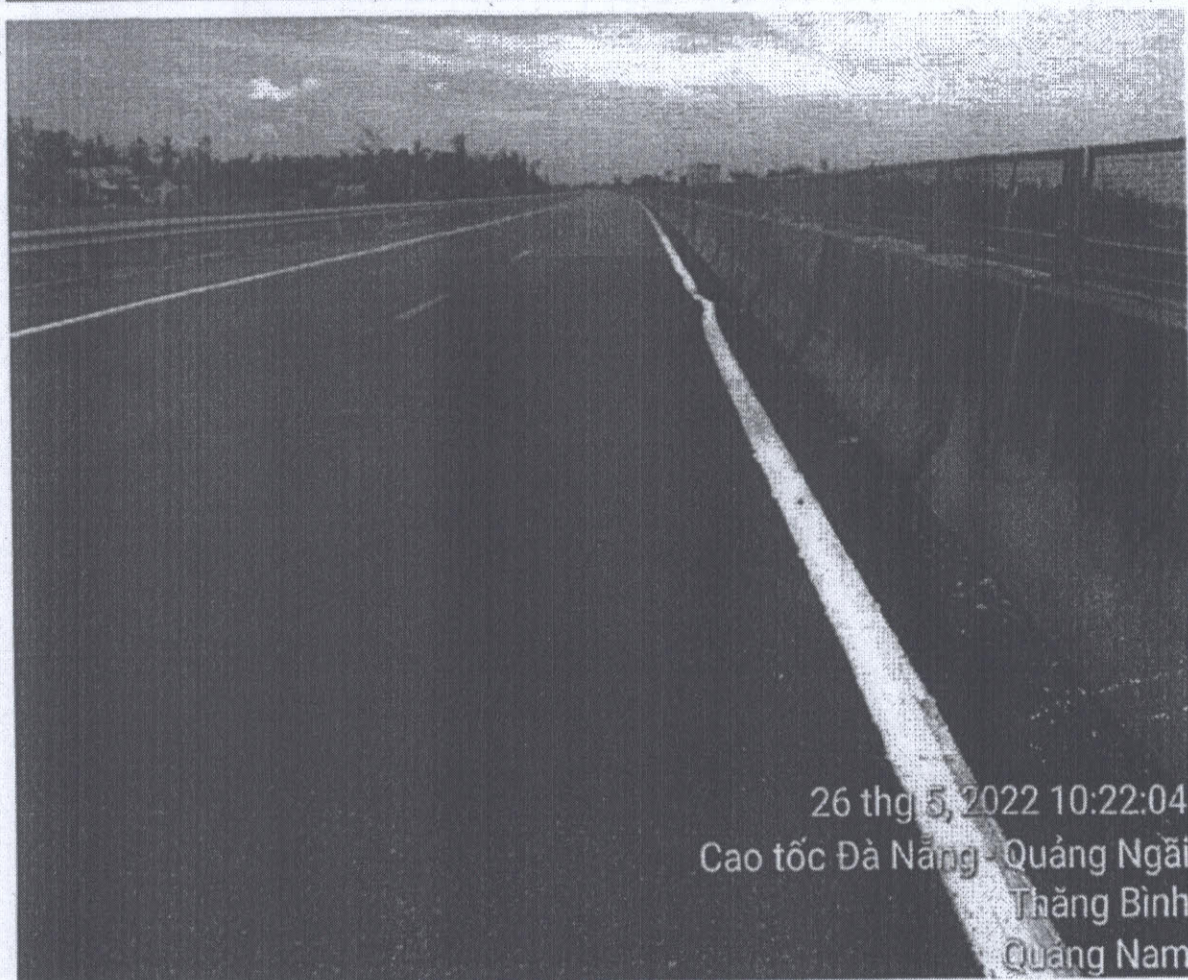
**MẶT ĐƯỜNG TẠI KM47:**

2. Mặt đường tại Km47 PT: Bị trôi nhựa tại làn đường sát dải phân cách giữa, khu vực hư hỏng dài khoảng 20m.
