**BÁO CÁO THÁNG 10**

V/v: Công tác vận hành đường cao tốc Đà Nẵng – Quảng Ngãi  
Từ ngày 01/10/2025 – 31/10/2025

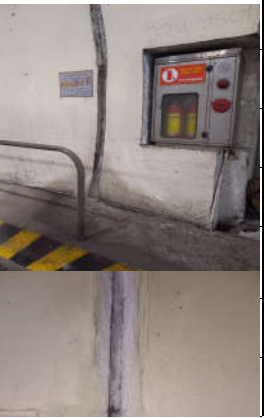
| Ngày | Công tác trực | Tình hình giao thông | Sự cố bất thường | Các hạng mục công trình Hầm Núi Eo | Ghi chú |
|---|---|---|---|---|---|
| 5/10/2025 | 24/24 | Bình thường | 0 | Khai thác bình thường, một số vị trí thành hầm bị thấm nước khe co giãn và nứt, hồng 3 quạt thông gió, đèn chiếu sáng cửa hầm 8 bóng không sáng. | |

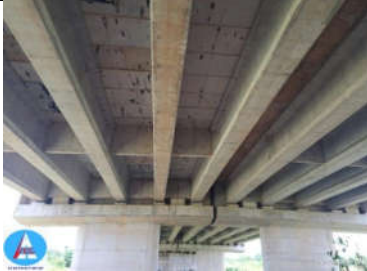
| 05/10/2025 | Cầu VD 04 | Km16+558 | <ul style="list-style-type: none"> <li>- Đường đầu cầu bên Mố A1 (PT+TT), mố A2 (TT) lún;</li> <li>- Tứ nón mố A1 (PT) nứt, tứ nón mố A1 (TT) sụt rỗng (KT: 0.2 x 0.2 x 0.3m)</li> <li>- Bê tông khe co giãn mố A2 (TT,PT) nứt;</li> <li>- Thanh khe co giãn bị rỉ sét;;</li> <li>- Sập 2 thanh khe co giãn;</li> <li>- Thiếu 07 tấm chắn rác (PT);</li> <li>- Đường ống ngầm có sẵn trong thành cầu bị tắc ở phía hai đầu cầu vì vậy không thể đi cáp quang trong ống ngầm có sẵn được.</li> </ul> | | |

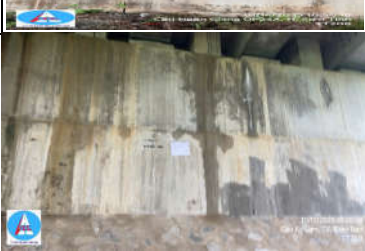
| 17/10/2025 | Cầu Kỳ Lam | Km17+500 | <ul style="list-style-type: none"> <li>- Hư hỏng thanh khe co giãn mố A1(TT);</li> <li>- Trôi nhựa mặt đường trên cầu(PT);</li> <li>- Tứ nón mố A2(TT+PT) vỡ bê tông;</li> <li>- Bong tróc mặt đường đầu cầu tiếp giáp khe co giãn mố A2(TT+PT) rạn nứt;</li> <li>- Mặt đường đầu cầu mố A1(TT+PT) bị lún;</li> <li>- Ống dẫn nước trên cầu mố A2(TT+PT) bị tuột.</li> </ul> | | |

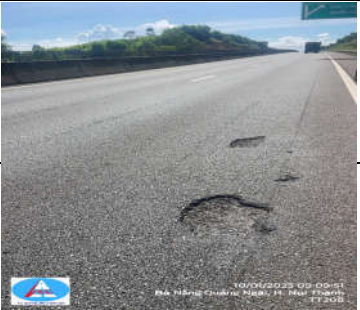
| Ngày | Vị trí phát hiện | | | Tình trạng | Kích thước (m) | | | | Hình ảnh đính kèm | Ghi chú |
|---|---|---|---|---|---|---|---|---|---|---|
| 01/10/2024 | Km80+350 | | Phải | Mặt đường ổ gà | 0,7 | 0,5 | | 0,35 | | Đã xử lý<br>ngày |

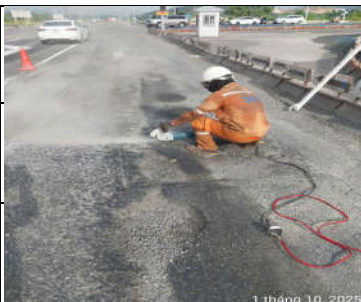
| 01/10/2025 | Km0+30 | Km0+50 | Trái | Mặt đường ổ gà | 1,2 | 0,8 | | 0,96 | | 01/10/2025 |

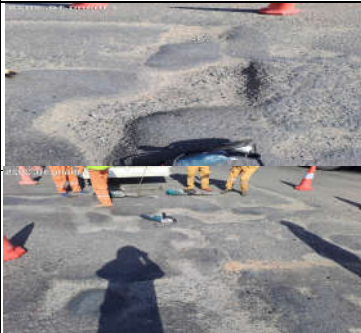
| 07/10/2025 | Nút giao Túy Loan | QL14B | | Mặt đường ổ gà | 3,5 | 4 | | 14 | | Đã xử lý ngày 07/10/2025 |

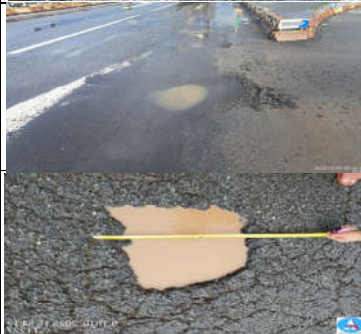
| 09/10/2025 | Km0+40 | | Trái | Mặt đường bị trôi nhựa | 0,5 | 0,6 | | 0,3 | | Đã xử lý ngày 14/10/2025 |

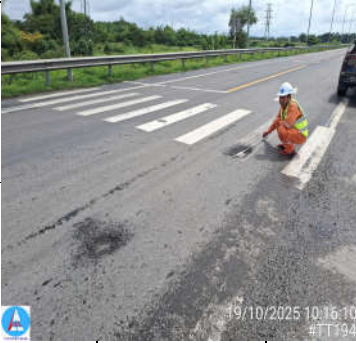
| | Km133+050 | | Phải | Mặt đường ổ gà | 0,6 | 0,6 | | 0,36 | | Đã xử lý ngày<br>21/10/2025 |

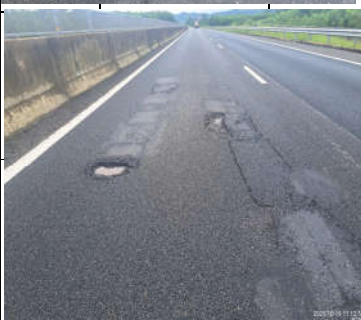
| | Km26+805 | | Trái | Mặt đường ổ gà | 0,6 | 0,6 | | 0,36 | | |

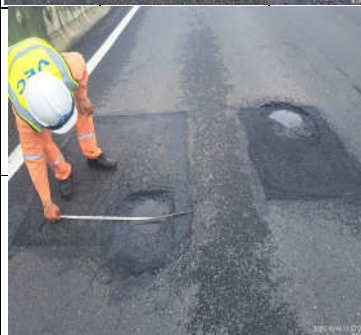
| | Km12+010 | | Trái | Mặt đường ổ gà | 0,7 | 0,7 | | 0,49 | | Đã xử lý ngày<br>22/10/2025 |

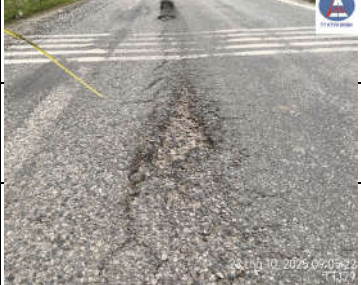
| RamP C1 Chu<br>Lai | | Trái | Mặt đường ổ gà làn 2 | 3 | 0,4 | | 1,2 | | Đã xử lý ngày<br>31/10/2025 |

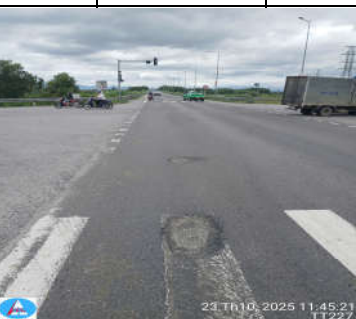
| Km133+050 | | Phải | Mặt đường ổ gà | 0,9 | 0,5 | | 0,45 | | Chưa xử lý |

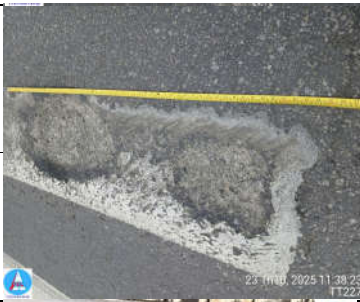
| 30/10/2025 | Km136+920 | | Trái | Mặt đường ổ gà | 1,3 | 0,5 | | 0,65 | | Chưa xử lý |

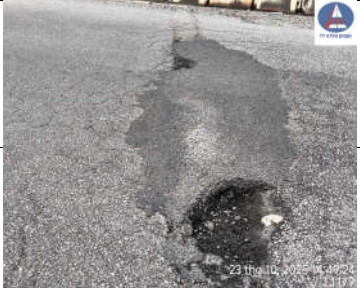
| | Km139+204 | | Trái | Mặt đường ổ gà | 0,9 | 0,6 | | 0,54 | | Chưa xử lý |

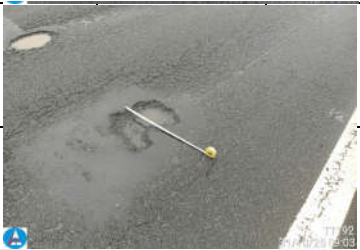
| Km62+330 | | Trái | Mặt đường ổ gà | 0,6 | 0,5 | | 0,3 | | Chưa xử lý |
