### BÁO CÁO TUẦN

V/v: Công tác vận hành đường cao tốc Đà Nẵng – Quảng Ngãi  
Từ ngày 05/12/2025 – 11/12/2025

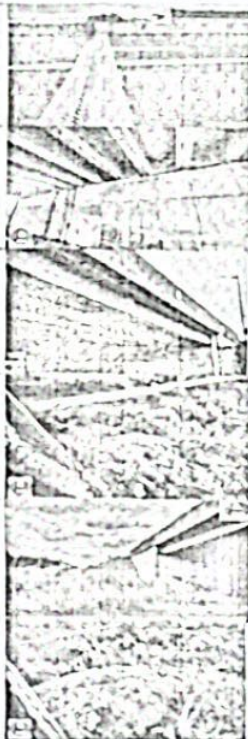
| | Cầu OP 09 | Km35+497 | - Thanh khe co giãn số 3 mô A2 (PT) lỏng ốc<br>- Bê tông khe co giãn bị rạn nứt (TT,PT)<br>- Mặt đường đầu cầu mô A1 (TT,PT) lún nhẹ<br>- Mô cầu A1 A2 (TT,PT) bị thấm nước | | |
