**BÁO CÁO TUẦN**

V/v: Công tác vận hành đường cao tốc Đà Nẵng – Quảng Ngãi  
Từ ngày 20/02 2026 – 26/02/2026

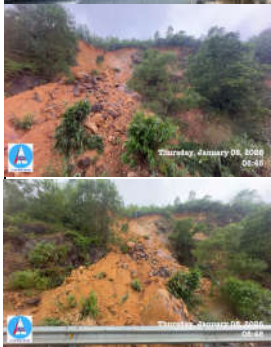
Km34+700-Km34+830	Phải	Mái taluy dương bị sạt lở, gây ngã đổ hàng lưới B40

Theo dõi
	Km36+380	Phải	Mái taluy âm bị sạt lở, ngã đổ 13 tấm hàng rào lưới B40 cách chân taluy 10m
