BÁO CÁO TUẦN

V/v: Công tác vận hành đường cao tốc Đà Nẵng – Quảng Ngãi
Từ ngày 08/05 2026 – 14/05/2026

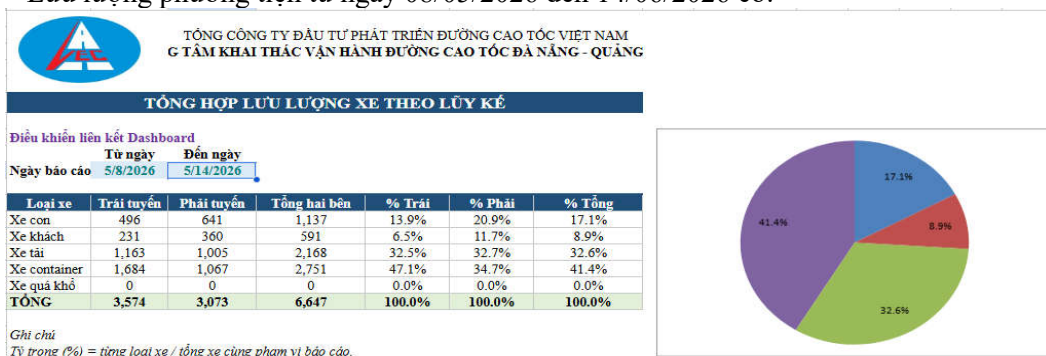
3. Tình hình lưu lượng phương tiện tham gia

- Lưu lượng phương tiện từ ngày 08/05/2026 đến 14/06/2026 có:
