BÁO CÁO TUẦN

V/v: Công tác vận hành đường cao tốc Đà Nẵng – Quảng Ngãi
Từ ngày 15/05/2026 – 21/05/2026

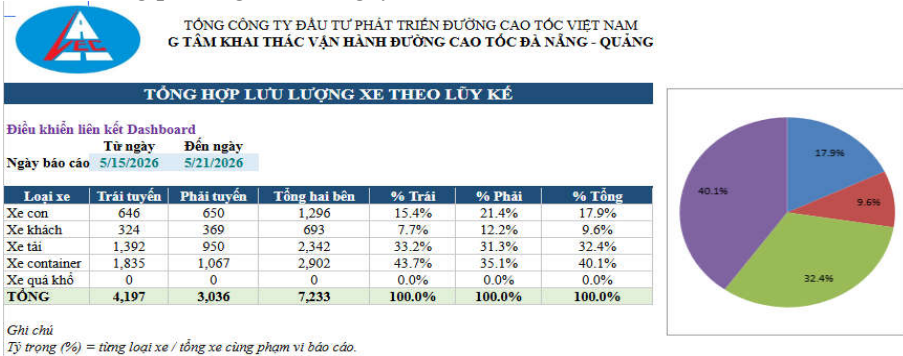
3. Tình hình lưu lượng phương tiện tham gia

- Lưu lượng phương tiện từ ngày 15/05/2026 đến 21/06/2026 có:
