TRUNG TÂM KTVH ĐƯỜNG  
CAO TỐC ĐÀ NẴNG – QUẢNG NGÃI  
**ĐỘI VẬN HÀNH**  
Số: 124/BC-ĐVH

**BÁO CÁO TUẦN**

V/v: Công tác vận hành đường cao tốc Đà Nẵng – Quảng Ngãi  
Từ ngày 22/05 2026 – 28/05/2026

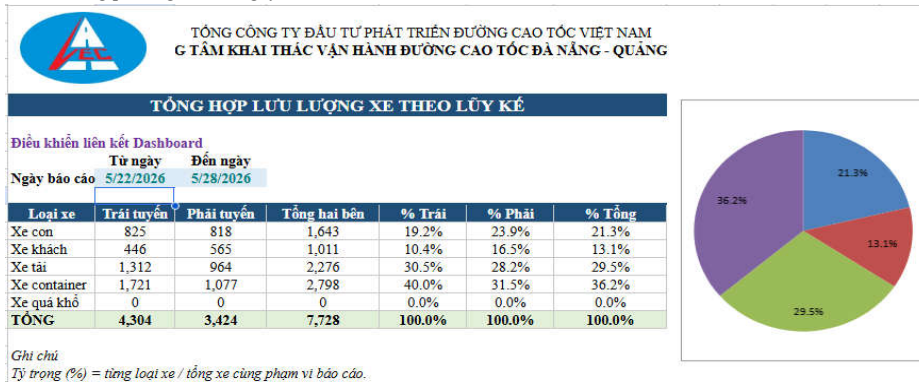
### 3. Tình hình lưu lượng phương tiện tham gia

- Lưu lượng phương tiện từ ngày 15/05/2026 đến 28/05/2026 có:
