**BÁO CÁO TUẦN**

*V/v: Công tác vận hành đường cao tốc Đà Nẵng – Quảng Ngãi  
Từ ngày 12/06/2026 – 18/06/2026*

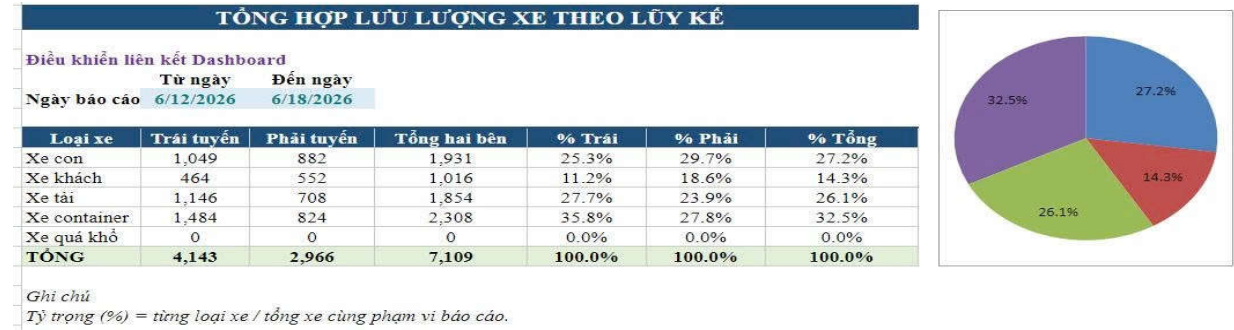
3. Tình hình lưu lượng phương tiện tham gia

- Lưu lượng phương tiện từ ngày 12/06/2026 đến 18/06/2026 cụ thể như sau:
