BÁO CÁO TUẦN

V/v: Công tác vận hành đường cao tốc Đà Nẵng – Quảng Ngãi  
Từ ngày 10/07/2026 – 16/07/2026

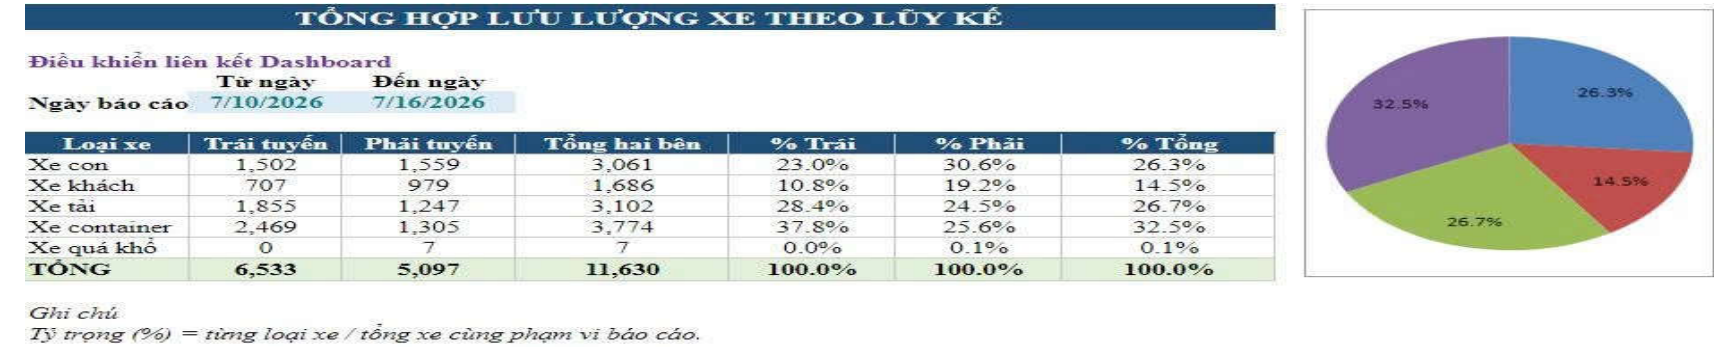
3. Tình hình lưu lượng phương tiện tham gia

- Lưu lượng phương tiện từ ngày 10/07/2026 đến 16/07/2026 cụ thể như sau:
